PENILAIAN KINERJA SALURAN IRIGASI TERSIER DAERAH IRIGASI RENTANG KABUPATEN INDRAMAYU PROVINSI JAWA BARAT INDONESIA

Performance Assessment of Tertiary Irrigation Canals in The Rentang Irrigation Area of Indramayu District, West Java Province, Indonesia

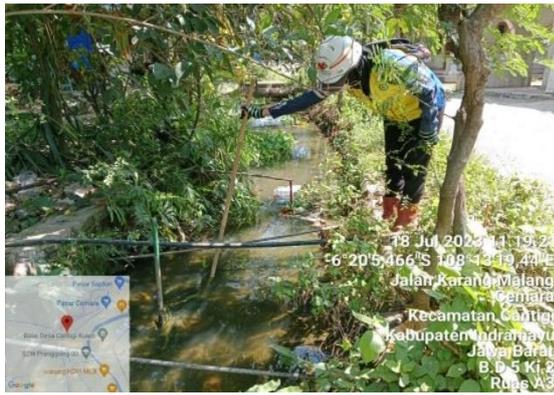
Gambar 3 Kondisi Eksisting Saluran Titik A4 Ruas BD 5 Ki.2-T1

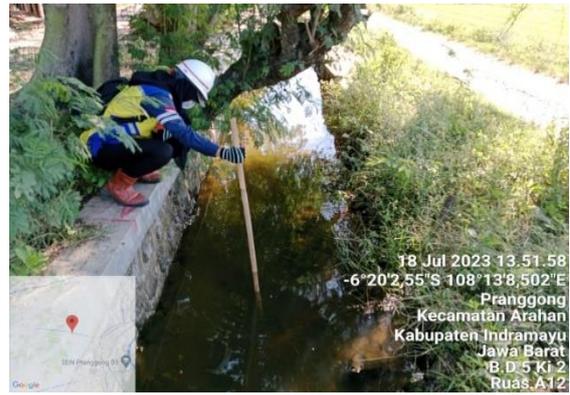
Gambar 6 Kondisi Eksisting Saluran Titik A12 Ruas T1 – T2

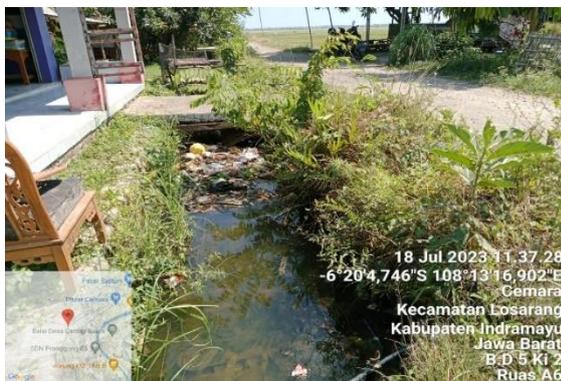
Gambar 4 Kondisi Eksisting Saluran Titik A6 Ruas BD 5 Ki.2-T1

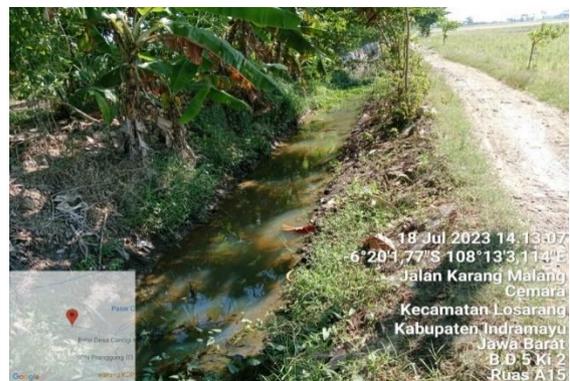
Gambar 7 Kondisi Eksisting Saluran Titik A15 Ruas T2 – K1

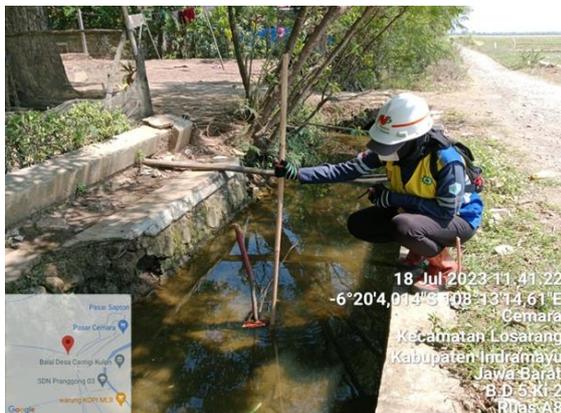
Gambar 5 Kondisi Eksisting Saluran Titik A8 Ruas T1 – T2

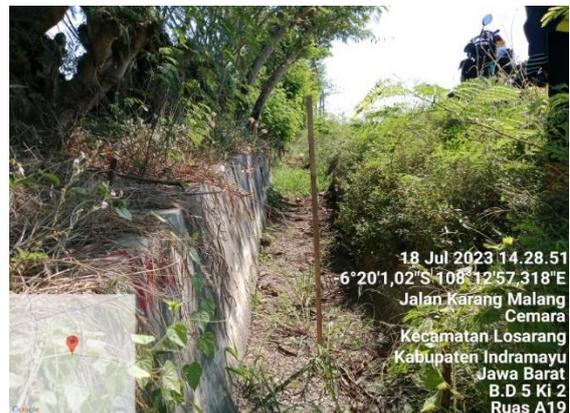
Gambar 8 Kondisi Eksisting Saluran Titik A19 Ruas T2 – K1

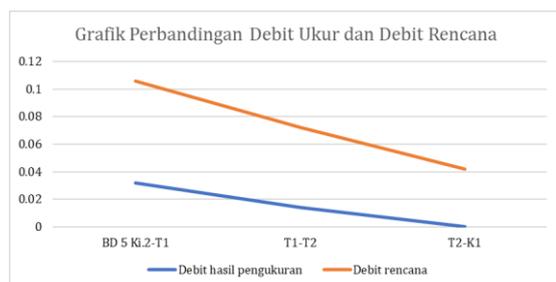
Gambar 9 Grafik Debit Saluran Hasil Pengukuran dan Debit Rencana

Pada saluran irigasi tersier BD 5 Ki.2 berdasarkan hasil analisis pada Tabel 7 dan Gambar 9 menunjukkan kondisi kinerja saluran irigasi yang kurang baik sehingga kinerja saluran irigasi berpengaruh terhadap penurunan debit saluran. Sehingga perlu dilakukan perbaikan atau rehabilitasi agar debit saluran sesuai atau mendekati nilai debit rencana.
